Natrysk izolacji z celulozy na powierzchnie zakrzywione w konserwacji, rewitalizacji i termomodernizacji budynków zabytkowych

FOT.1. Widok na kościół św. Albana w Bodenheim (Niemcy); fot.: Isofloc Wärmedämmtechnik GmbH

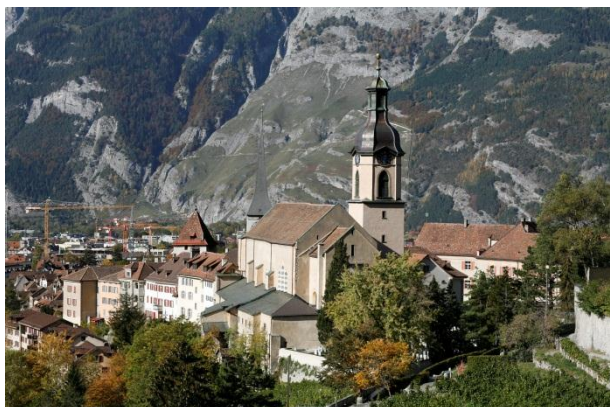
FOT. 10. Katedra św. Marii Himmelfahrt w Chur (Szwajcaria); fot.: Isofloc Wärmedämmtechnik GmbH

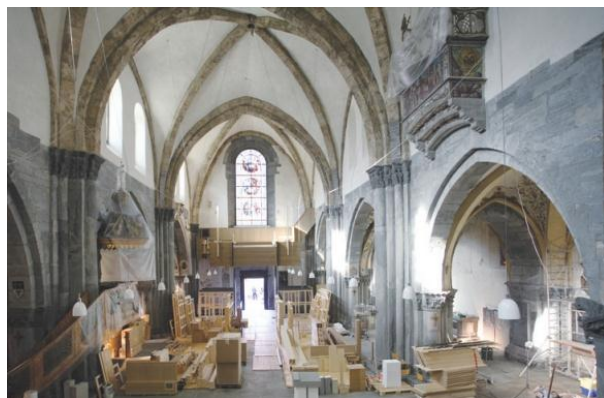
FOT. 11. Prace budowlane we wnętrzu katedry św. Marii Himmelfahrt w Chur (Szwajcaria); fot.: Isofloc Wärmedämmtechnik GmbH
