D5

Detale połączeń - przekrój dachu

Szczelne na przenikanie powietrza połączenie w kalenicy dachu z zastosowaniem SIGA Corvum 30/30

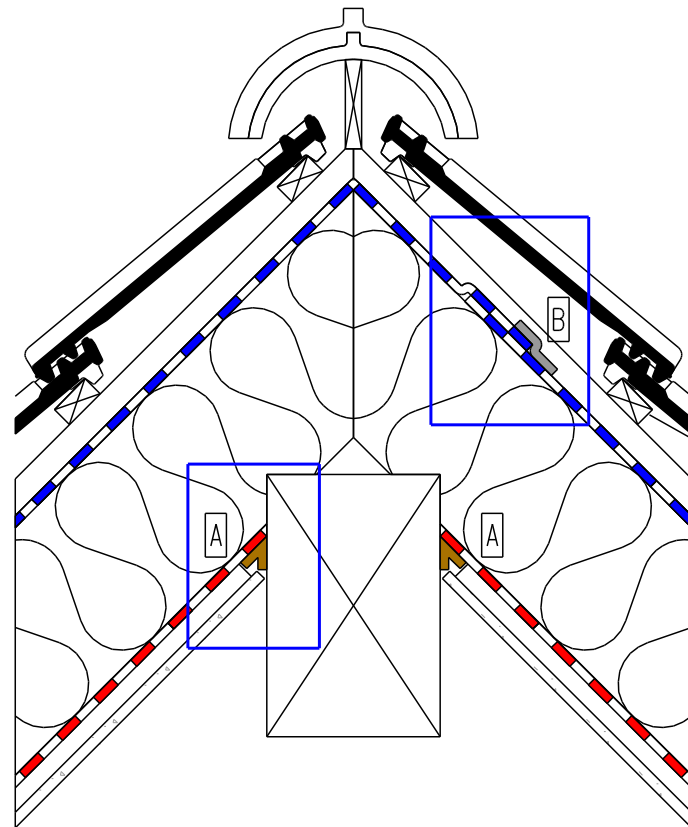
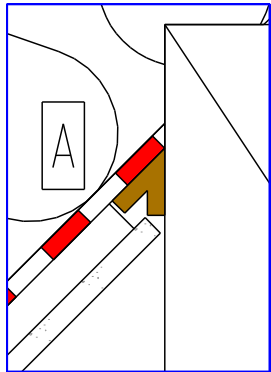
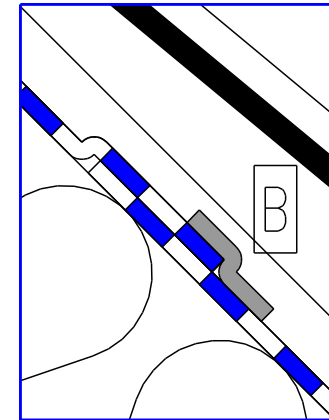
uszczelnienie płatwi taśmą
SIGA Corvum 30/30

zakłady membrany paroprzepuszczalnej
uszczelnione taśmą SIGA Wigluv

dachówka ceramiczna

łaty

kontrłaty

SIGA Majcoat, uszczelniona membrana
paroprzepuszczalna / wiatroizolacja
izolacja isofloc F między krokiewmi

SIGA Majpell, uszczelniona folia parochronna

szczelina instalacyjna / łaty

okładzina wewnętrzna
